地震断層付近の震害に関する調査 - 1891 ~ 1976年の 主要内陸地震について -

著者	国立防災科学技術センター
雑誌名	防災科学技術研究所 研究資料
号	39
ページ	1-117
発行年	1979-03
URL	http://doi.org/10.24732/nied.00001653

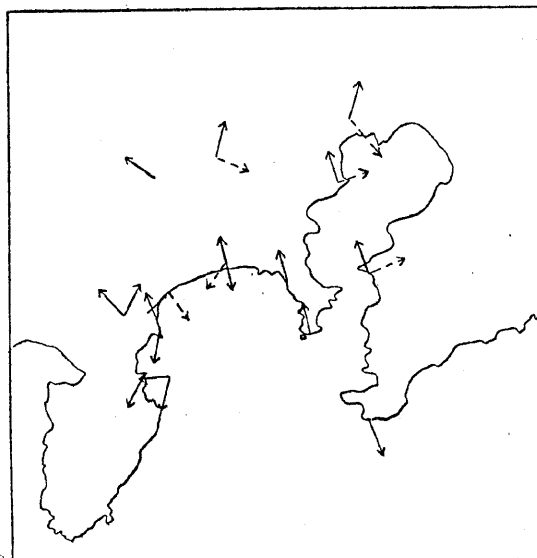
図5-5 物体の転倒方向

物体の転倒方向は必ずしも一定していないが，地域ごとに卓越転倒方向を見ると図5-5のようになる．断層近傍では，地震の主要動の方向が断層の走向にほぼ平行していることがわかる．

実線矢印は卓越方向，破線矢印は少数例の方向を示す．〔6〕

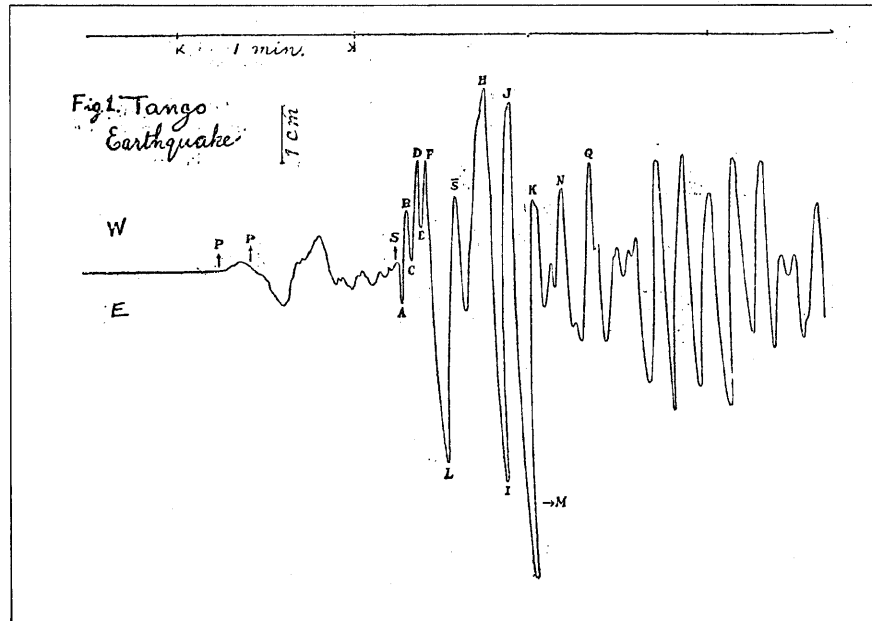
図6-6 東京本郷における地動計の記録(東西動)

地震計の定数. 幾何倍率: 1.5 倍, 周期: 3.0 秒, 制振比: 1.6. [1]

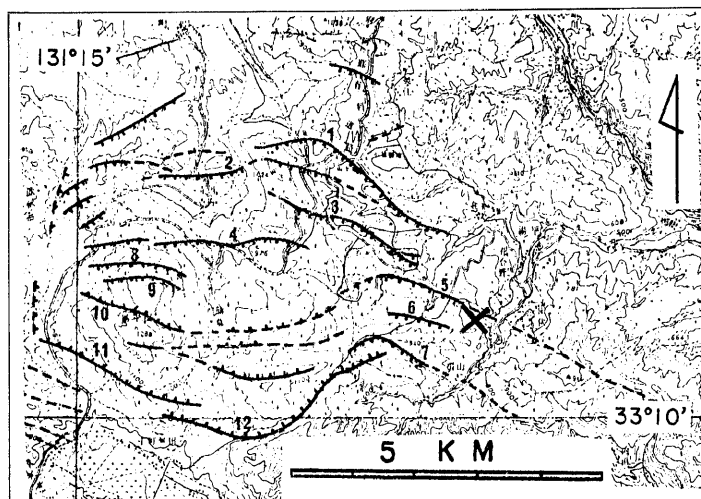
図13-2 震源および震源附近の活断層分布

被害地域には、地表で本地震による断層変位は見つかっていない。東西の走向をもつ正断層性の活断層が多数存在していることが知られている〔8〕〔9〕。図13-2に活断層の分布を示す。これらの活断層と、被害との関係を要約すると次のようである。(1)主な被害地は西北西-東南東に延た楕円状を呈しているが、その長軸の方向は活断層群の走向とほぼ一致している。(2)これらの活断層が今回の地震で地表に変位を生じたたしかな例はみつからなかった。しかし、庄内町扇山地区で左ずれ断層変位（数 cm 以下）を示唆する地表変位が観察された。き裂や崩壊も扇山周辺山地で著しかった。(3)被害の著しい地点が散在的に分布しているが、その附近に活断層がある場合（レークサイドホテル、扇山）とならない場合（奥双石、小津留、塩手など）があった。しかし、前者の場合でもそれに沿って被害が集中的に配列しているような特定の断層は認められなかった。(4)被害の状況から推定される主要動の方向は、断層線と直交することが多かった〔11〕。

- 1.立石池-山下池断層 2.寺床-山下池断層 3.山下養魚場-ゴルフ場中央断層 4.熊ノ墓断層 5.ゴルフ場南縁-田伏断層  
6.940m 峯牧場断層 7.扇山断層 8.-12. 崩平山断層群〔1〕による。×印は本震震央（〔5〕による）を示す。

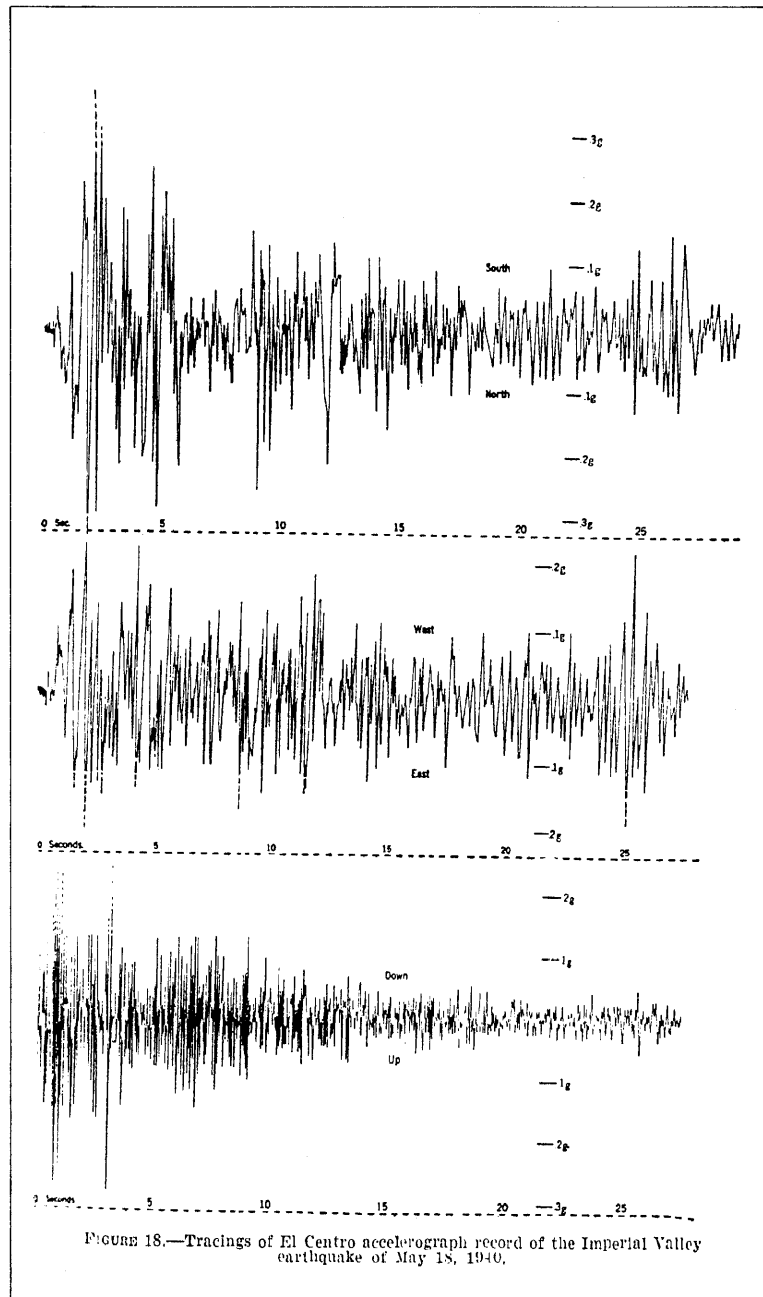
FIGURE 18.—Tracings of El Centro accelerograph record of the Imperial Valley earthquake of May 18, 1940.

しかし、TRIFUNAC〔9〕は、ここで最大振巾を示す部分は、最大破壊( $M_L = 6.4$ ) (図14-3の2)によるものではなく、それに先立って El Centro に最も近い部分で起った破壊( $M_L = 5.9$ ) (図14-3の1A)によるものであるとしている。

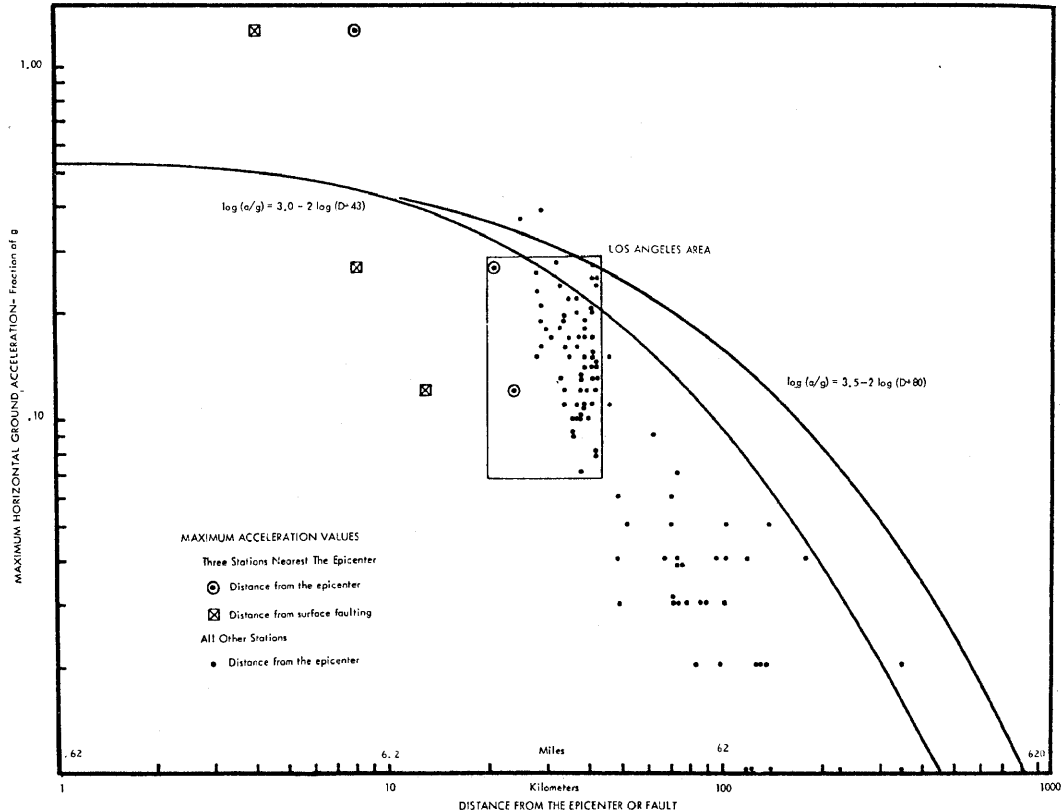
図 17-3 最大水平加速度と震央距離との関係〔15〕。図中の曲線は〔17〕による。

この地震において記録された加速度の分布を図17-3、17-4に示す〔15〕。
